# **Le alluvioni di Bari: ciò che la storia avrebbe dovuto insegnare**

**The floods in Bari: what history should have taught**

MICHELE MOSSA, *Dottore di Ricerca in Ingegneria Idraulica per l'Ambiente e il Territorio, Professore di I fascia di Idraulica, membro IAHR, membro ASCE, D.I.A.S.S., Politecnico di Bari, Via E. Orabona 4, 70125 Bari; tel.: 080 5963289; fax: 080 5963414; e-mail: m.mossa@poliba.it*

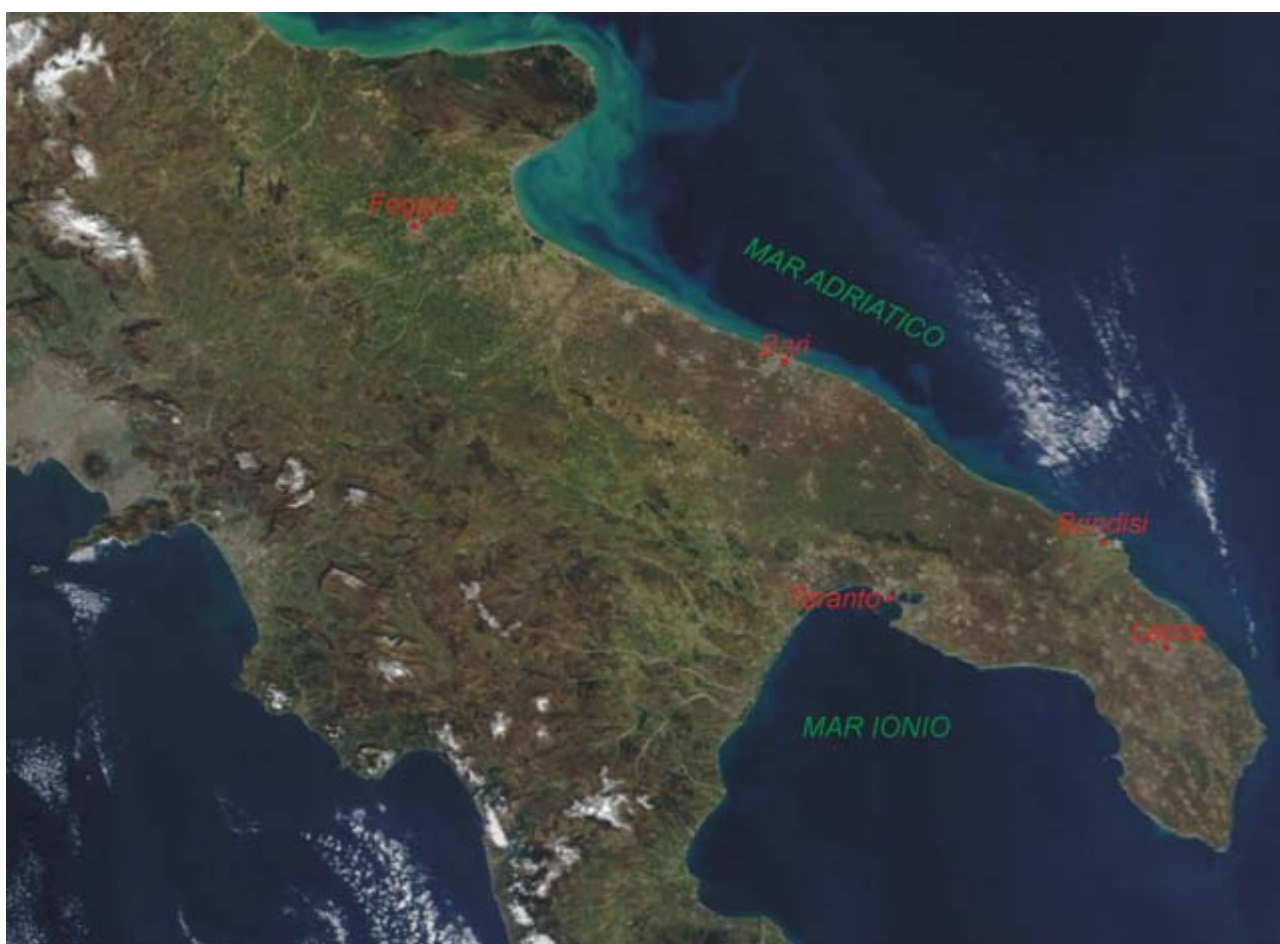
Figura 1. La regione Puglia vista da satellite.

La regione Puglia, ad eccezione dell'area settentrionale della Capitanata, nella Provincia di Foggia, è caratterizzata da un paesaggio privo di rilievi significativi e dalla presenza di calcari, anche affioranti, ad alta permeabilità (Fig. 1).

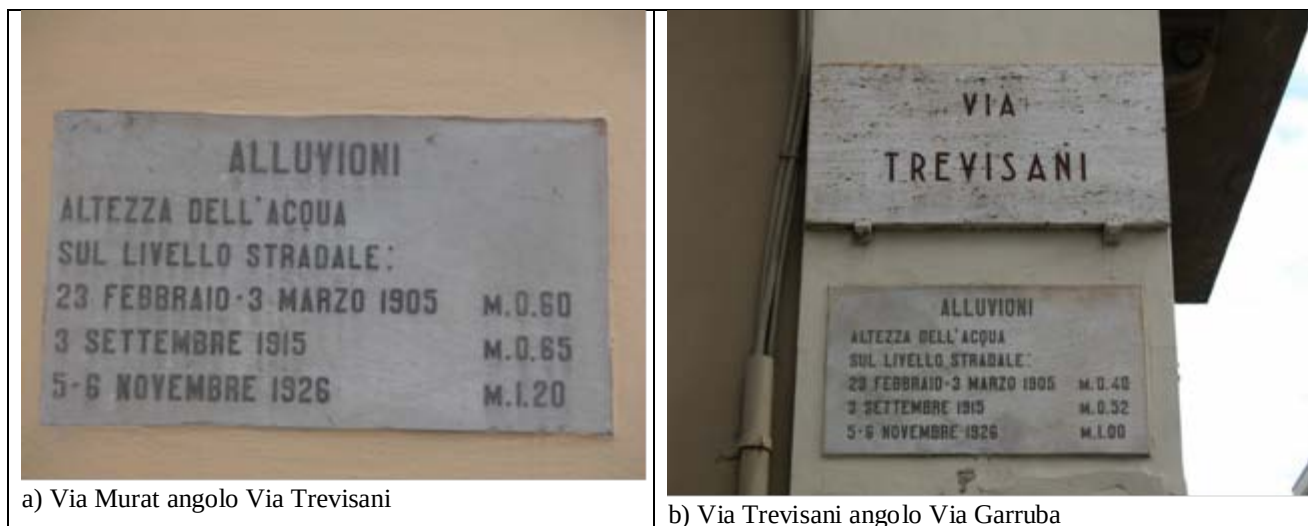
Figura 4. Due delle targhe della città di Bari a ricordo delle alluvioni del 1905, 1915 e 1926.

Diverse sono le alluvioni che hanno colpito la città di Bari. Alcune targhe sparse per le vie cittadine danno testimonianza delle più recenti, ossia quelle del 23 febbraio – 3 marzo 1905, del 3 settembre 1915, del 5-6 novembre 1926. La Fig. 4 riporta le foto delle suddette targhe e la Fig. 5 indica le principali vie del quartiere Murattiano di Bari e dintorni. La Tabella 1 indica i valori delle altezze d'acqua rilevate nelle vie di Fig. 5, come indicato dalle targhe di Fig. 4.

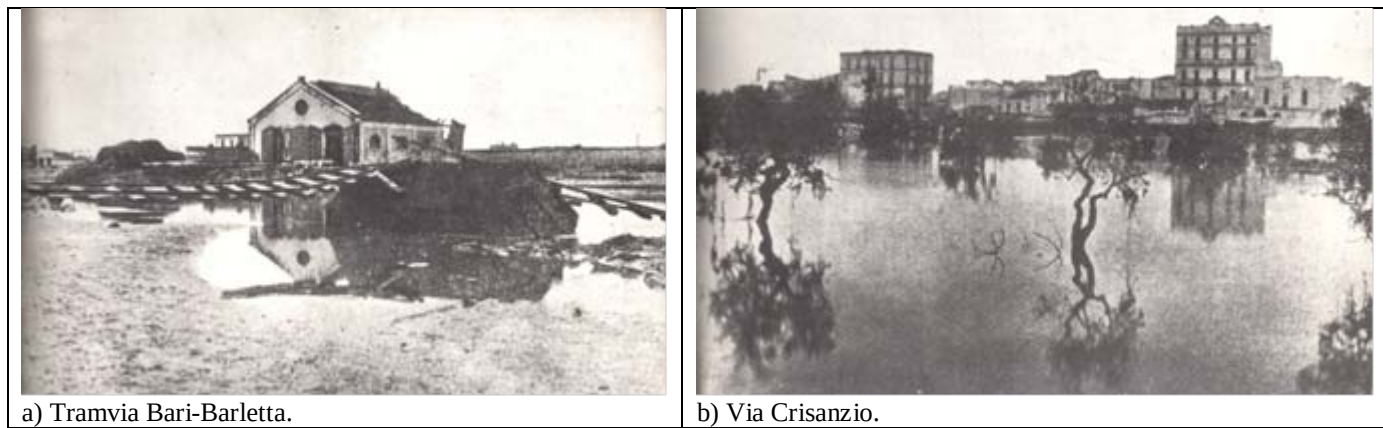
Figure 6. Foto dell'alluvione del 1905 (da Melchiorre, 1982).

Come conseguenza dell'espansione della città di Bari, una piena del 23 febbraio 1905, non potendo essere convogliata lungo il Torrente Picone né essere contenuta in alcune cave localmente abbandonate, si riversò su strade e su edifici vicini determinando vasti danni. In particolare, come narra Melchiorre (2002), la mattina del 23 febbraio 1905, dopo due giorni di pioggia diretta, che aveva trasformato le strade di Bari in una immensa pozzanghera fangosa, qualche pallido raggio di sole squarciò le nubi, lasciando sperare in una tregua del brutto tempo. Ma, intorno alle ore 13, si sentì un cupo e fragoroso gorgoglio di un torrente alluvionale che, provenendo dalla parte del Picone, aveva imboccato la direzione della via Manzoni (Fig. 5), lungo il versante sud-ovest della città, dirigendosi con corsa irrefrenabile verso il mare e travolgendo, con inaudita violenza, tutto quello che incontrava lungo il cammino. Le acque si riversarono pure nelle vie parallele Sagarriga Visconti, Quintino Sella, De Rossi e in quelle traverse Crisanzio, Garruba, Dante Alighieri, Putignani, Calefati (si veda la Fig. 5), sommergendo con fango e detriti una superficie di diversi chilometri quadrati. La notte del successivo 3 marzo una nuova corrente provocata dalle piogge torrenziali, nuovamente susseguite per due giorni, si abbattette sulla città, invadendo le stesse zone, ma si riuscì a scongiurare maggiori disastri aprendo un canale provvisorio per far divergere il corso dell'alluvione e ad innalzare un argine sullo sbocco della conca del Picone in direzione di via Manzoni. Le foto di Fig. 6 (da Melchiorre, 1982) testimoniano gli effetti dell'alluvione del 1905.

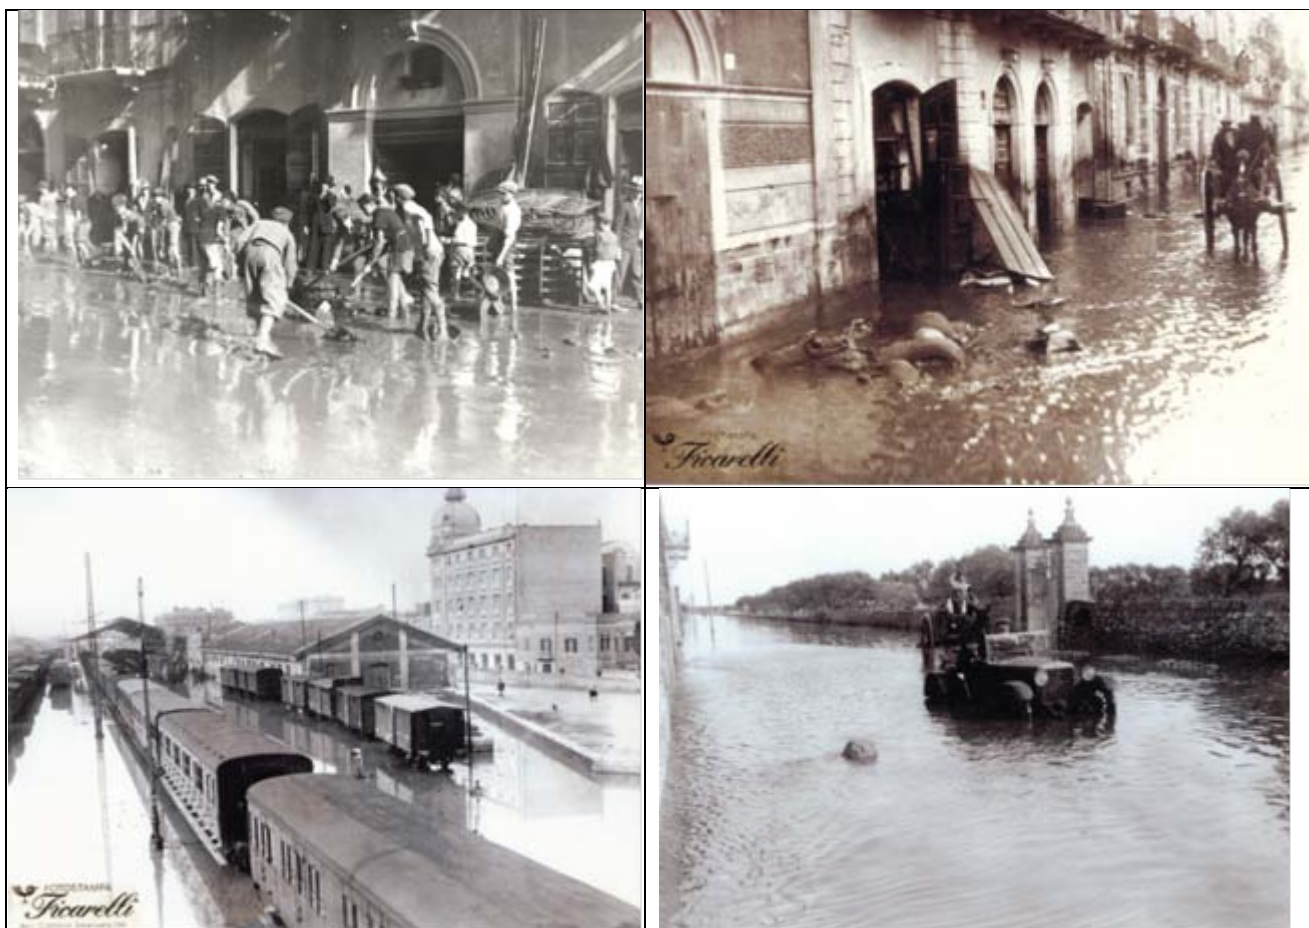
Figura 9. Foto dell'alluvione del 1926 (Fotostampa Ficarelli, Bari).

La Fig. 9 riporta alcune foto a testimonianza dell'alluvione del 1926. Il governo mandò il ministro dei lavori pubblici a rendersi conto dell'entità dei danni e per predisporre le misure più urgenti. Si pensò, tra l'altro, di allargare il torrente Picone di 34 m, di spostare più verso ponente l'ultimo tronco del torrente Lamasinata e di deviare il torrente Montrone (ossia la lama che passa per Adelfia, Figg. 2a-b) nel torrente Valenzano, sistemando lo sbocco di quest'ultimo verso il mare. Inoltre, fu programmata la forestazione di un'ampia area dell'alto bacino del Picone, corrispondente all'attuale foresta di Mercadante. La Fig. 10 riporta la diga di sbarramento del torrente Picone dopo l'alluvione del 1926 e dopo la ricostruzione. Le foto di Fig. 11 mostrano alcune fasi dei suddetti lavori di protezione della città di Bari, dopo l'alluvione del 1926.

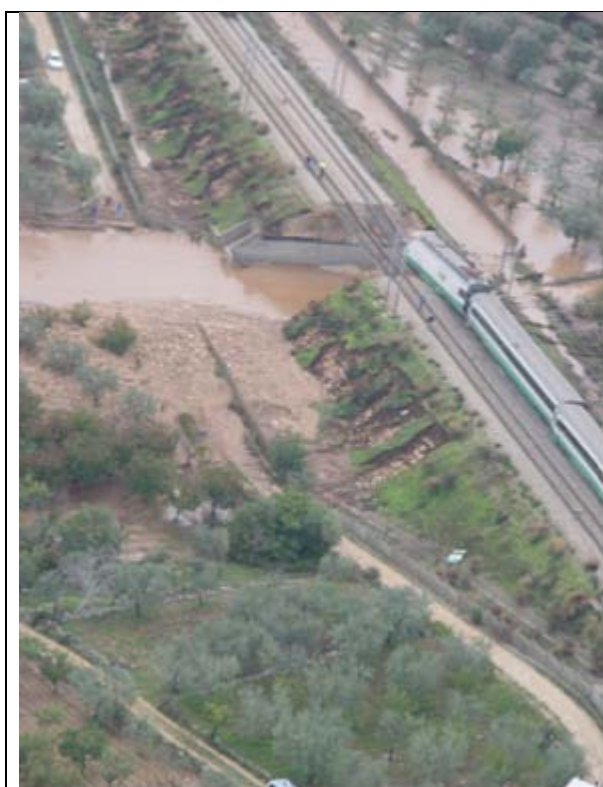
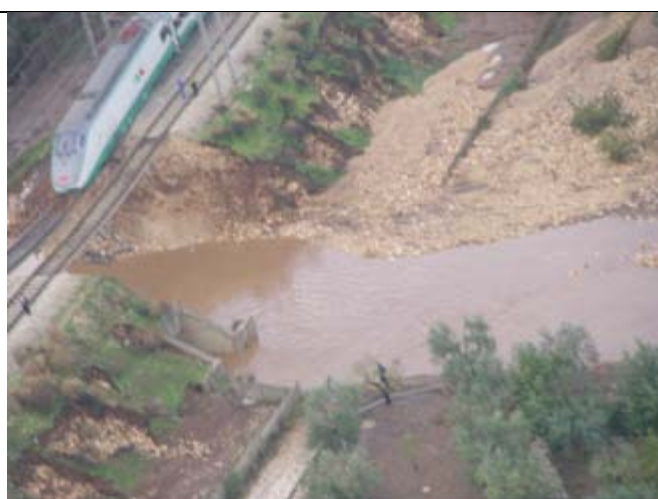
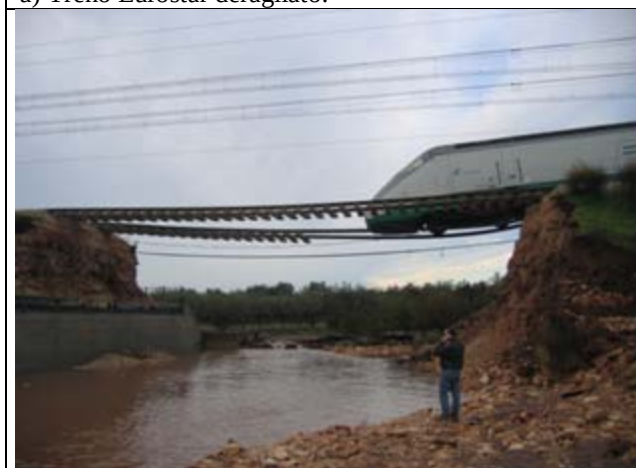
a) Treno Eurostar deragliato.

b) Treno Eurostar deragliato. E' evidente il tombino sottodimensionato.

c) Treno Eurostar deragliato.

Figura 12. Gli effetti dell'alluvione di ottobre 2005.

Le immagini di Fig. 12 parlano molto chiaramente degli errori commessi. Il treno deragliato può essere assunto come immagine rappresentativa del recente disastro (Fig. 12a-c), soprattutto se si ricorda l'avvenimento del treno Bari-Locorotondo del 1915. Sembrerebbe che la storia non abbia insegnato nulla. Questo fango, le case costruite sui letti dei canali (Fig. 12d), questo paesaggio di detriti che galleggiano (Fig. 12h-i), di orrori sparsi fra cubi di cemento è l'immagine dell'uomo che disobbedisce alla natura idraulica del territorio. La pioggia torrenziale è stata sufficiente a rompere in due un terrapieno, a sradicare strade realizzate dappertutto, anche abusivamente, a distruggere un parco pubblico costruito dentro una cava (Fig. 12g), nel quartiere Carbonara, ad allagare uno dei

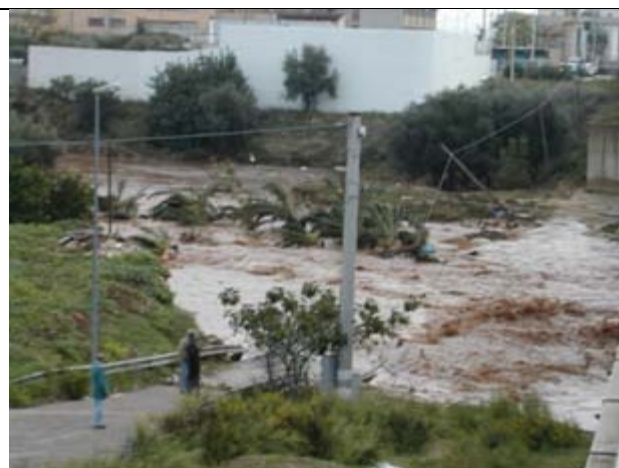
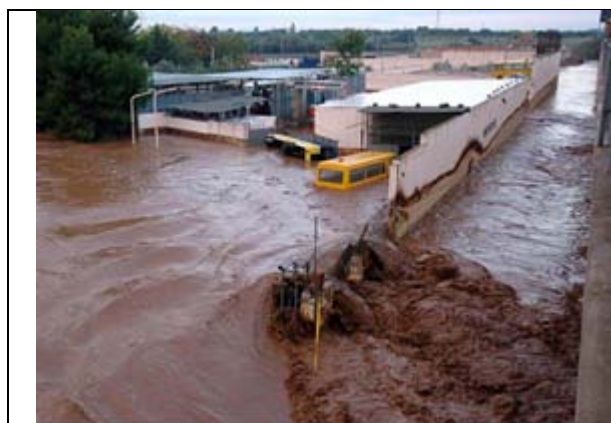
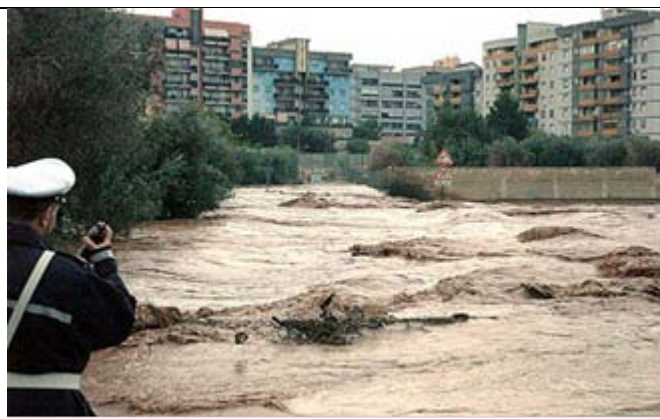
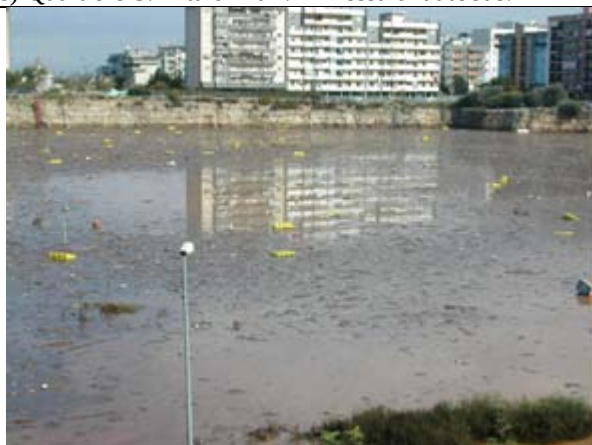
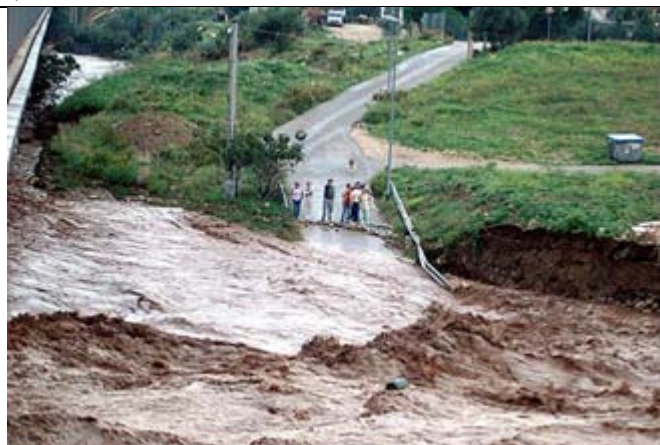
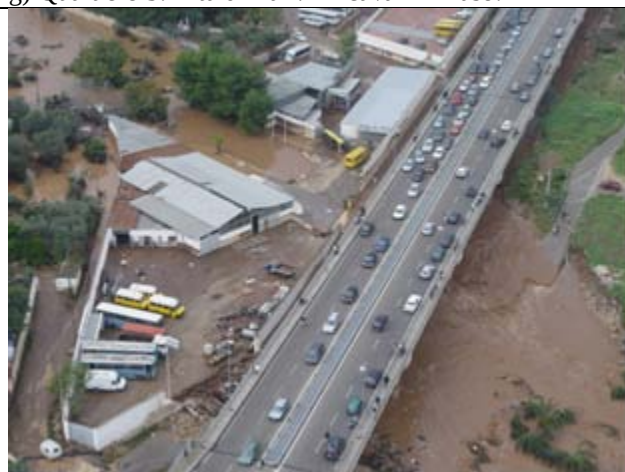
d) Quartiere S. Rita di Bari.

e) Quartiere S. Rita di Bari. Rimessa di autobus.

f) Quartiere S. Rita di Bari.

g) Quartiere S. Rita di Bari. Ex cava Di Maso.

h) Quartiere S. Rita di Bari. Strada distrutta dall'alluvione.

i) Quartiere S. Rita di Bari.

mille villaggi residenziali inventati negli ultimi tempi, e a spazzare via tutte le casupole e le piantagioni che la gente aveva tirato su, in mezzo al canalone di Bari, realizzato per raccogliere le acque piovane e portarle verso il mare. Ciononostante i canaloni hanno smaltito la piena in poche ore, a testimonianza che i lavori condotti dopo l'alluvione del 1926 erano ben concepiti, ben progettati e ben eseguiti. Gli errori sono da individuarsi nelle recenti progettazioni che non hanno tenuto in debito conto gli aspetti idrologici e geomorfologici del territorio. Diversi sono gli interrogativi che è giusto porci, ma certamente, come sottolineato da questo lavoro, non è certo possibile appellarsi alla mancanza di dati storici. Anzi questi sono stati ben evidenziati, nella speranza che possano essere di monito.
